Commune : **BERGERAC**Rivière : **La Dordogne****Promenade Jean Dalba #2****1** Repère(s) sur le site**GÉNÉRAL****Unité de gestion :** Gironde-Adour-Dordogne**Code :** 26GAD\_DO1\_S\_99**Date de mise à jour :** 23/06/2026**Auteur :** SPC GAD

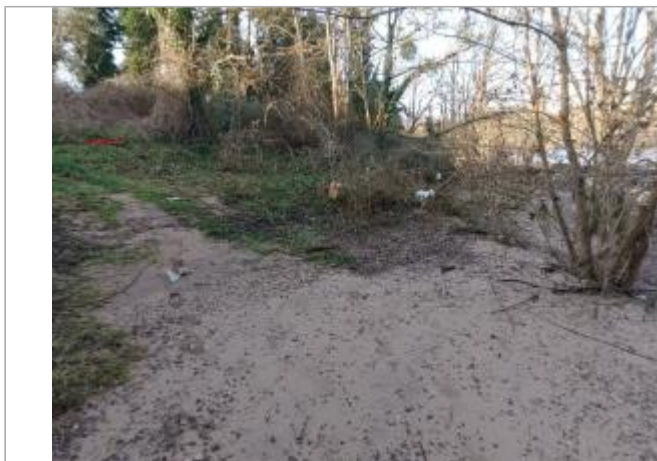
Vue du site - auteur : AGERIN

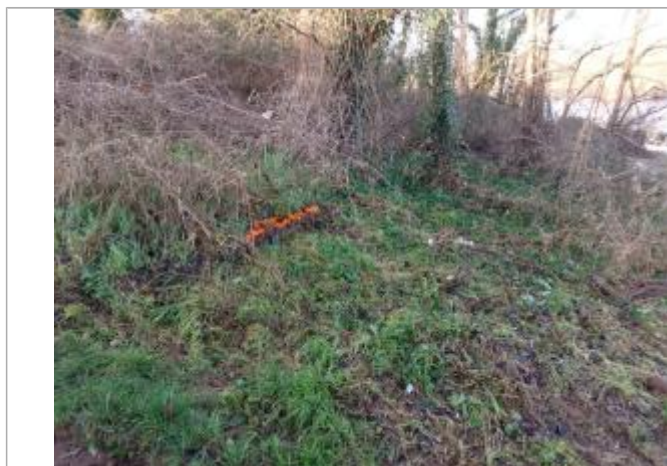
**14 février 2026**Altitude calculée de l'eau : **21.62 m**Nature de l'inondation : **Débordement de cours d'eau**Nature du repère : **Laisse d'inondation****Commentaires :** Code laisse : 99 - Petits embâcles / flottants, dans la végétation - Finesse : Moyenne - Confiance : Certaine**GÉNÉRAL****Code :** 26GAD\_DO1\_R\_99\_1**Date de mise à jour :****Auteur :** SPC GAD

**MARQUE****Maximum de l'inondation :** Oui**Visibilité :** Non**État du repère :** Disparu**Pérennité :** Aucune**Repère calculé :** Non renseigné**PHEC :** Non renseigné

Vue de la laisse - auteur : AGERIN
