Commune : **ANTIBES**

Rivière : **La Brague**

## A8 FRANCHISSEMENT BRAGUE - arbres abord autoroute dans champ Bedel

Code : CER\_PHE06\_S\_0033

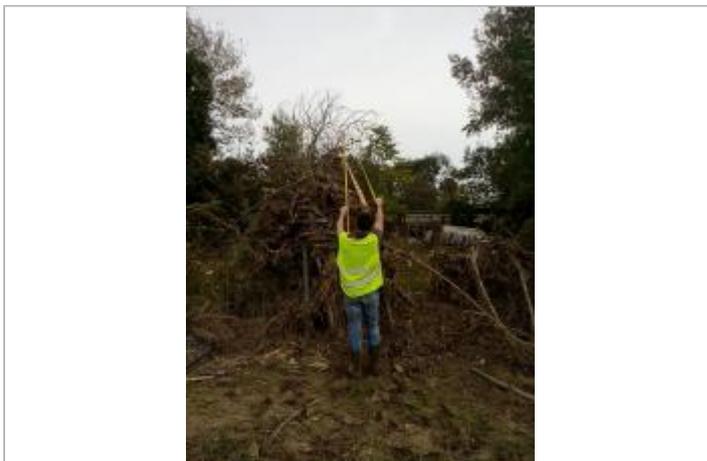
Photo PHE - Auteur : Commune d'Antibes

Commentaires : amas de branches visibles dans les arbres - EC-BRAGUE-D5 hauteur mesurée 2.6m

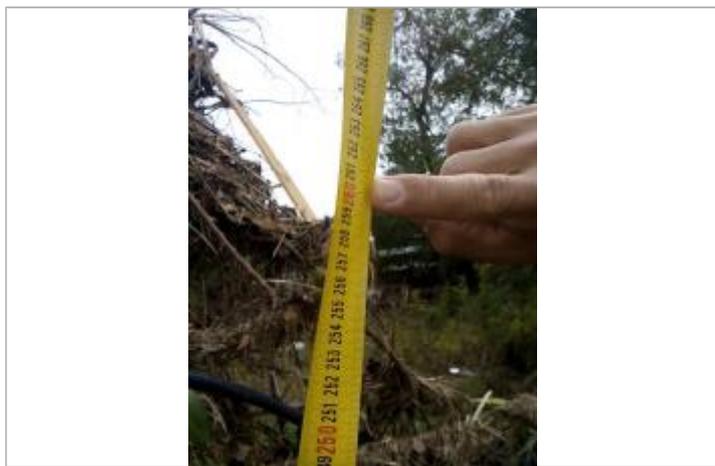
Photo PHE - Auteur : Commune d'Antibes

Différence entre le niveau d'eau et la référence (en m) : 2.600 m
