Commune : ANTIBES

Rivière : La Brague

A8 FRANCHISSEMENT BRAGUE - rail de sécurité au dessus des buses côté aval A8**1**Repère(s) sur
le site**GÉNÉRAL****Unité de gestion :** Méditerranée Est**Code :** CER_PHE06_S_0030**Date de mise à jour :** 04/07/2016**Auteur :** Cerema Méditerranée

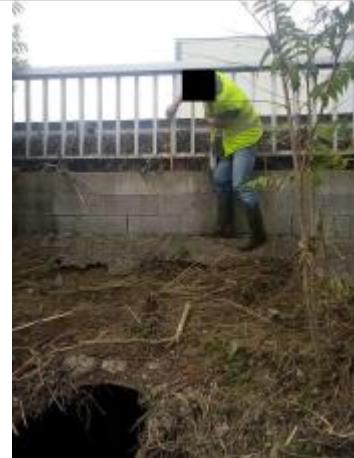
Photo PHE - Auteur : Commune d'Antibes

**3 Octobre 2015**Nature de l'inondation : **Débordement de cours d'eau**Altitude calculée de l'eau : **8.05 m**Nature du repère : **Laisse d'inondation****Commentaires :** traces visibles sur le rail - EC-BRAGUE-D8 hauteur mesurée 0.43**GÉNÉRAL****Code :** CER_PHE06_R_0030_01**Date de mise à jour :****Auteur :** Cerema Méditerranée

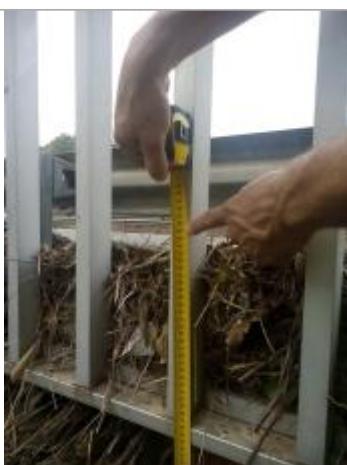
Photo PHE - Auteur : Commune d'Antibes

MARQUE**Maximum de l'inondation :** Non renseigné**Visibilité :** Non renseigné**État du repère :** Non renseigné**Pérennité :** Aucune**Repère calculé :** Non renseigné**PHEC :** Non renseigné**SOURCE DE REPÉRAGE : RELEVÉ PHE COMMUNE D'ANTIBES - 06/10/2015****Type de repérage :** Campagne de terrain post-inondation
Organisme : Commune d'Antibes**RELEVÉ PHE - 06/10/2015****Méthode :** Non renseigné**Commentaires sur le niveling :** Complément niveling ATM juin 2016**Référence nivélée :** Autre type de référence**Système altimétrique :** NGF IGN 1969 (système normal)**Altitude de la référence (en m) :** 7.620 m**Différence entre le niveau d'eau et la référence (en m) :** 0.430 m**Altitude calculée de l'eau (en m) :** 8.05
