Commune : ANTIBES

Rivière : La Brague

A8 FRANCHISSEMENT BRAGUE - rail sécurité

GÉNÉRAL**Unité de gestion :** Méditerranée Est**Code :** CER_PHE06_S_0028**Date de mise à jour :** 04/07/2016**Auteur :** Cerema Méditerranée

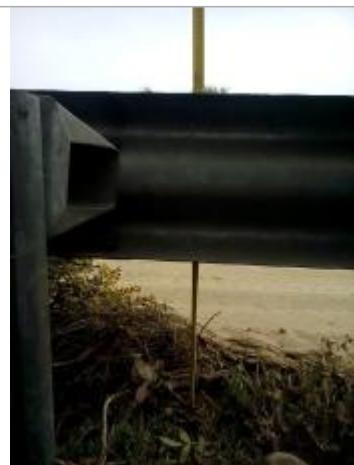
Photo PHE - Auteur : Commune d'Antibes

**3 Octobre 2015**Nature de l'inondation : **Débordement de cours d'eau**Altitude calculée de l'eau : **7.66 m**Nature du repère : **Laisse d'inondation****Commentaires :** traces visibles sur le rail - EC-BRAGUE-D56 hauteur mesurée 0.7m**GÉNÉRAL****Code :** CER_PHE06_R_0028_01**Date de mise à jour :****Auteur :** Cerema Méditerranée

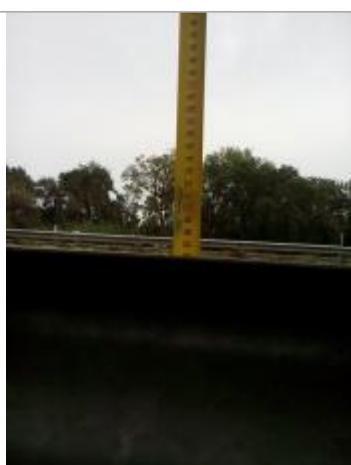
Photo PHE - Auteur : Commune d'Antibes

MARQUE**Maximum de l'inondation :** Non renseigné**Visibilité :** Non renseigné**État du repère :** Non renseigné**Pérennité :** Aucune**Repère calculé :** Non renseigné**PHEC :** Non renseigné**SOURCE DE REPÉRAGE : RELEVÉ PHE COMMUNE D'ANTIBES - 06/10/2015****Type de repérage :** Campagne de terrain post-inondation
Organisme : Commune d'Antibes**RELEVÉ PHE - 06/10/2015****Méthode :** Non renseigné**Commentaires sur le niveling :** Complément niveling ATM juin 2016**Référence nivélée :** Autre type de référence**Système altimétrique :** NGF IGN 1969 (système normal)**Altitude de la référence (en m) :** 6.960 m**Différence entre le niveau d'eau et la référence (en m) :** 0.700 m**Altitude calculée de l'eau (en m) :** 7.66
