Commune : **MANDELIEU-LA-NAPOULE** | Rivière : **Le Riou de l'Argentière**

**AVENUE AUGUSTE RENOIR - GOLF - grillage le long du golf #2**

Unité de gestion : Méditerranée Est  
 Code : CER\_PHE06\_S\_0656      Date de mise à jour : 04/07/2016  
 Auteur : Cerema Méditerranée

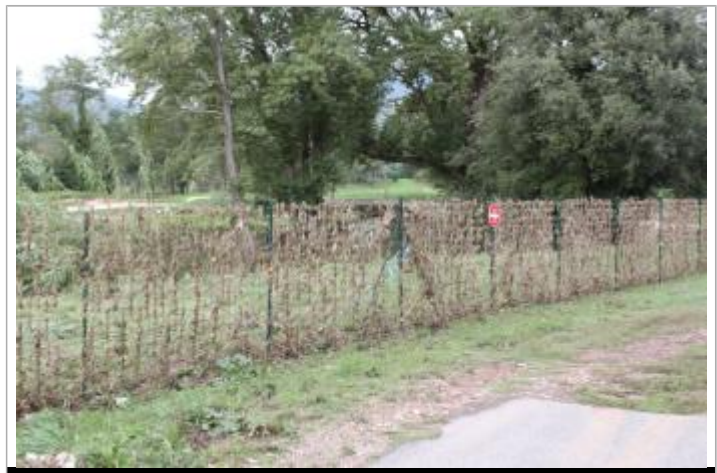
Photo PHE - Auteur : RTM

**3 octobre 2015**  
 Nature de l'inondation : **Débordement de cours d'eau**      Nature du repère : **Laisse d'inondation**

Commentaires : traces de branchages visibles sur le grillage
