Commune : ANTIBES

## AVENUE COURBE - ATELIERS SERVICES TECHNIQUES - façade bâtiment

Code : CER\_PHE06\_S\_0229

Code : CER\_PHE06\_R\_0229\_01

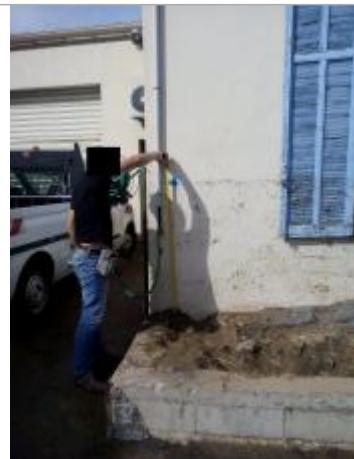
Photo PHE - Auteur : Commune d'Antibes

Commentaires : traces visibles sur la façade - EC-LAVAL-1 hauteur mesurée 1.14

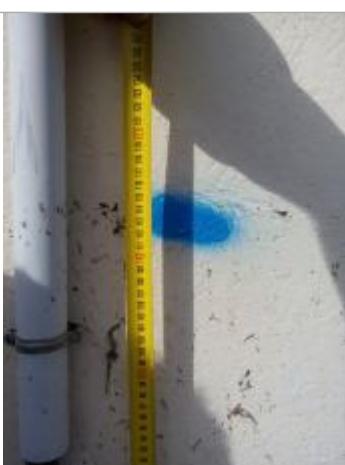
Photo PHE - Auteur : Commune d'Antibes

Nature du repère : Marque peinture ou encre

Différence entre le niveau d'eau et la référence (en m) : 1.140 m

Altitude calculée de l'eau (en m) : 11.84
