Commune : **ANTIBES**

AVENUE COURBE - muret habitation

Commentaires : Cours d'eau : LAVAL

Code : CER_PHE06_S_0228

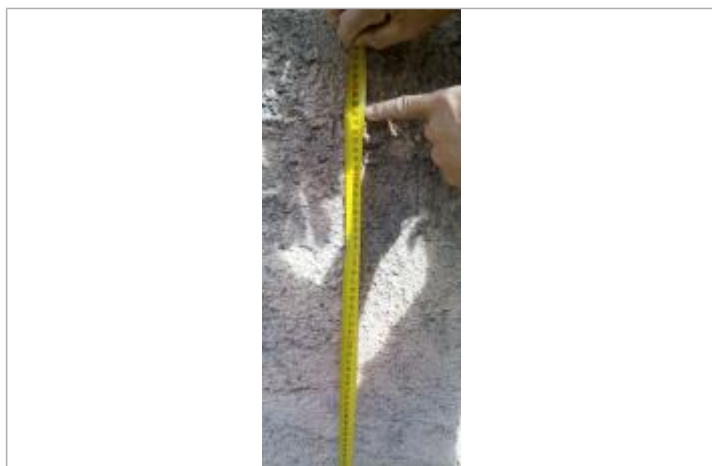
Commentaires : traces visibles sur le muret - EC-LAVAL-6 hauteur mesurée 1.47

Différence entre le niveau d'eau et la référence (en m) : 1.470 m

Altitude calculée de l'eau (en m) : 11.9

Photo PHE - Auteur : Commune d'Antibes
