Commune : **ANTIBES**

## AVENUE DE LA VALMASQUE - panneau bleu sur poteau EDF

**Code :** CER\_PHE06\_S\_0464

**3 octobre 2015**

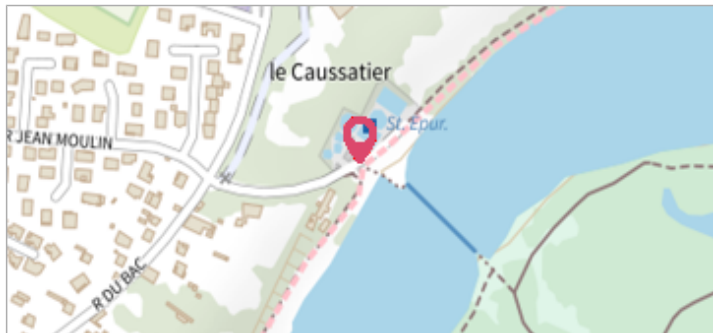
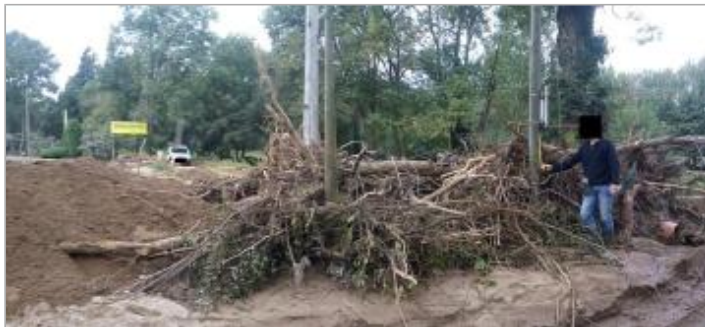
**Commentaires :** Cours d'eau : VALMASQUE

Photo PHE - Auteur : Commune d'Antibes

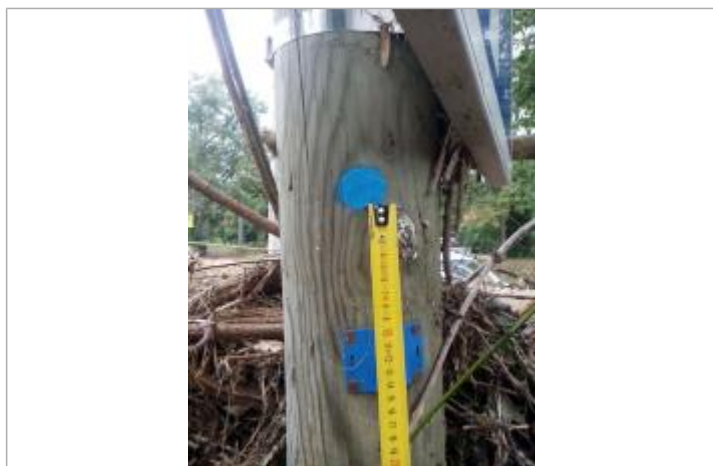
Nature du repère : **Laisse d'inondation**

**Commentaires :** amas de brindilles visibles derrière le panneau - EC-VALMASQUE-22

Photo PHE - Auteur : Commune d'Antibes
