Commune : **ANTIBES** | Rivière : **La Brague**  
**AVENUE DU PYLÔNE - mur de clôture du camping séquoia #2**

**GÉNÉRAL**  
 Unité de gestion : Méditerranée Est  
 Code : CER\_PHE06\_S\_0044      Date de mise à jour : 04/07/2016  
 Auteur : Cerema Méditerranée

**3 octobre 2015**  
 Nature de l'inondation : **Débordement de cours d'eau**      Nature du repère : **Marque peinture ou encre**

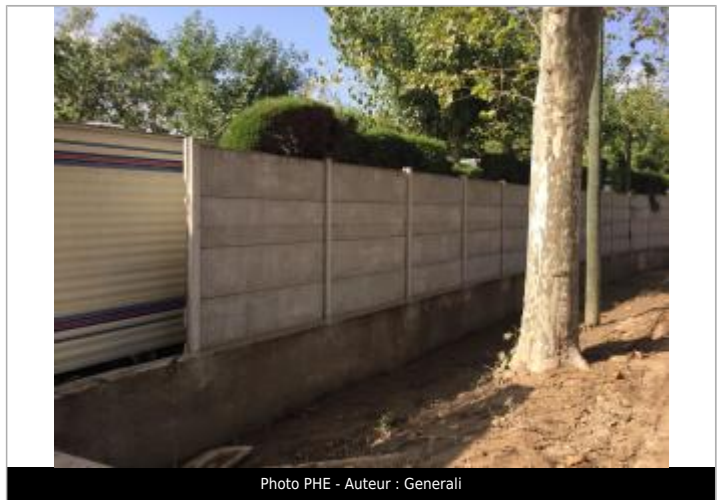
Photo PHE - Auteur : Generali

**Commentaires** : traces visibles sur le muret, marque de peinture bleue

**MARQUE**  
 Maximum de l'inondation : Non renseigné  
 Visibilité : Non renseigné      État du repère : Non renseigné  
 Pérennité : Aucune      Repère calculé : Non renseigné  
 PHEC : Non renseigné
