Commune : **ANTIBES**

Rivière : **La Brague**

AVENUE JEAN MICHAARD PELISSIER - muret ets Pavillon

Code : CER_PHE06_S_0074

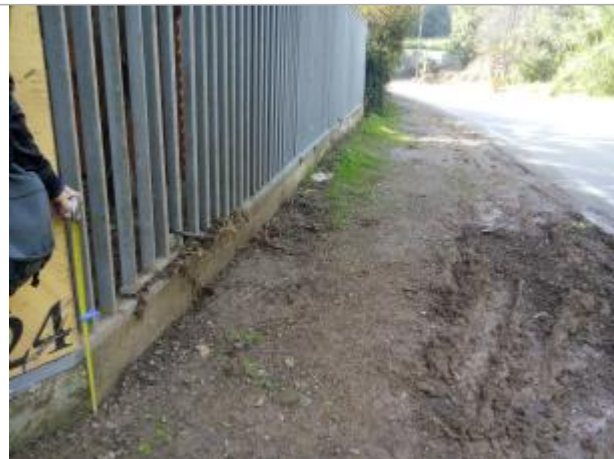
Photo PHE - Auteur : Commune d'Antibes

Commentaires : amas de brindilles sur le muret - EC-Brague-9 hauteur mesurée 0.4m

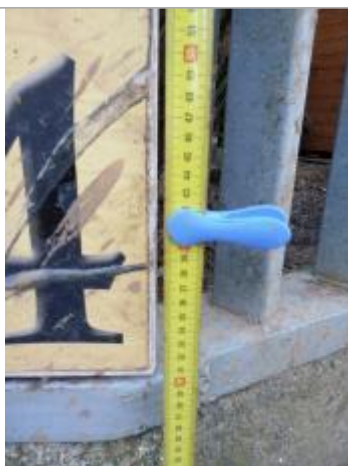
Nature du repère : **Laisse d'inondation**

Photo PHE - Auteur : Commune d'Antibes
