Commune : **MANDELIEU-LA-NAPOULE** | Rivière : **Le Riou de l'Argentière**

**BOULEVARD DE LA TAVERNIÈRE - RESIDENCE RIVIERA - portillon accès résidence**

Unité de gestion : Méditerranée Est  
 Code : CER\_PHE06\_S\_0678      Date de mise à jour : 04/07/2016  
 Auteur : Cerema Méditerranée

Code : CER\_PHE06\_R\_0678\_01      Date de mise à jour : 30/09/2021  
 Auteur : Cerema Méditerranée

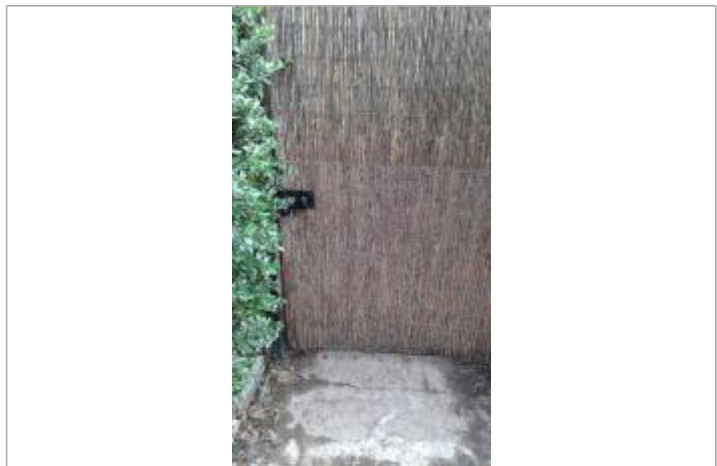
**3 octobre 2015**  
 Nature de l'inondation : **Débordement de cours d'eau**      Nature du repère : **Laisse d'inondation**

Commentaires : traces visibles sur le portillon

Photo PHE - Auteur : CEREMA Méditerranée
