Commune: MANDELIEU-LA-NAPOULE

Rivière : Le Riou de l'Argentière

BOULEVARD DU MIDI LOUISE MOREAU - grillage habitation

Code: CER_PHE06_S_0682 Date de mise à jour: 04/07/2016

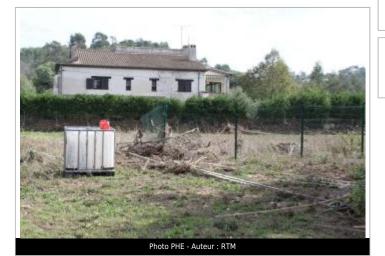
Code: CER_PHE06_R_0682_01

Nature du repère : Laisse d'inondation

Commentaires : traces de brindilles sur la haie et le grillage
