Commune : **ANTIBES**Rivière : **La Brague****CAMPING ANTIPOLIS - bâtiment piscine sous pergolas****1** Repère(s) sur le site**GÉNÉRAL**

Code : CER\_PHE06\_S\_0111

Auteur : Cerema Méditerranée

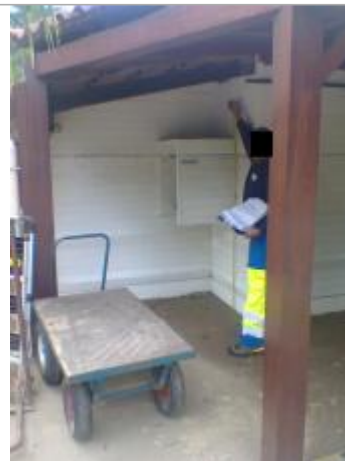
Photo PHE - Auteur : Commune d'Antibes

Nature de l'inondation : **Débordement de cours d'eau**Nature du repère : **Laisse d'inondation****Commentaires** : traces visibles sur le mur intérieur de la pergola - R27 hauteur mesurée 1.57**GÉNÉRAL**

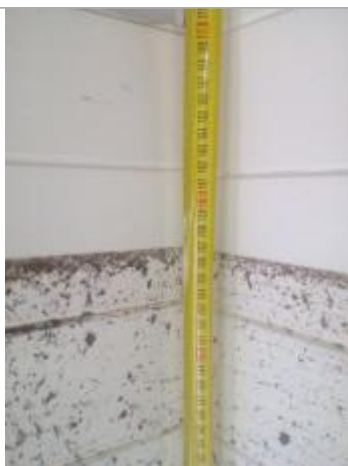
Photo PHE - Auteur : Commune d'Antibes

**MARQUE****Maximum de l'inondation** : Non renseigné**Visibilité** : Non renseigné**État du repère** : Non renseigné**Pérennité** : Aucune**Repère calculé** : Non renseigné**PHEC** : Non renseigné**SOURCE DE REPÉRAGE : RELEVÉ PHE COMMUNE D'ANTIBES - 06/10/2015****Type de repérage** : Campagne de terrain post-inondation**Organisme(s)** : Commune d'Antibes**RELEVÉ PHE - 06/10/2015****Méthode** : Non renseigné**Référence nivelée** : Autre type de référence**Description référence du repère** : niveau sol intérieur**Système altimétrique** : NGF IGN 1969 (système normal)**Altitude de la référence (en m)** : 3.790 m**Différence entre le niveau d'eau et la référence (en m)** : 1.570 m**Altitude calculée de l'eau (en m)** : 5.36
