Commune : **ANTIBES**Rivière : **La Brague****CHEMIN DE LA ROMAINE - façade immeuble****1** Repère(s) sur le site**GÉNÉRAL****Unité de gestion :** Méditerranée Est**Code :** CER_PHE06_S_0117**Date de mise à jour :** 04/07/2016**Auteur :** Cerema Méditerranée

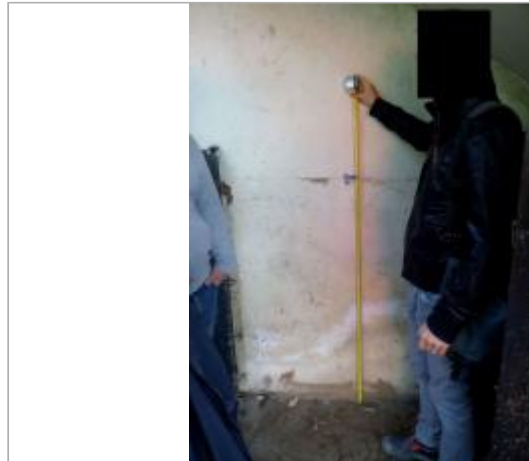
Photo PHE - Auteur : Commune d'Antibes

**3 Octobre 2015**Altitude calculée de l'eau : **8.88 m**Nature de l'inondation : **Débordement de cours d'eau**Nature du repère : **Laisse d'inondation****Commentaires :** traces visibles sur la façade - EC-Brague-3 hauteur mesurée 1.28**GÉNÉRAL****Code :** CER_PHE06_R_0117_01**Date de mise à jour :****Auteur :** Cerema Méditerranée

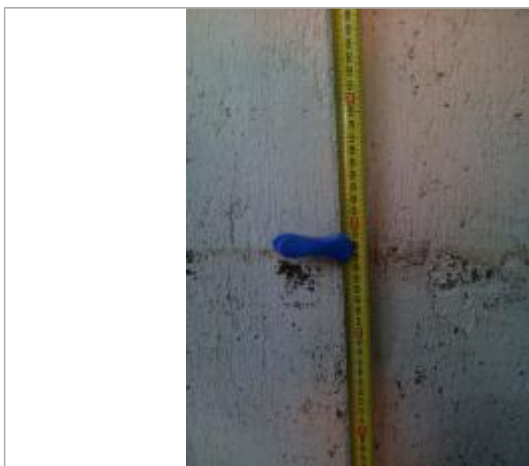
MARQUE**Maximum de l'inondation :** Non renseigné**Visibilité :** Non renseigné**État du repère :** Non renseigné**Pérennité :** Aucune**Repère calculé :** Non renseigné**PHEC :** Non renseigné**SOURCE DE REPÉRAGE : RELEVÉ PHE COMMUNE D'ANTIBES - 06/10/2015****Type de repérage :** Campagne de terrain post-inondation**Organisme :** Commune d'Antibes**RELEVÉ PHE - 06/10/2015****Méthode :** Non renseigné**Commentaires sur le nivellement :** Complément nivellement ATM juin 2016**Référence nivelée :** Autre type de référence**Description référence du repère :** niveau sol**Système altimétrique :** NGF IGN 1969 (système normal)**Altitude de la référence (en m) :** 7.600 m**Différence entre le niveau d'eau et la référence (en m) :** 1.280 m**Altitude calculée de l'eau (en m) :** 8.88

Photo PHE - Auteur : Commune d'Antibes
