Commune : ANTIBES

Rivière : La Brague

**CHEMIN DE LA ROMAINE - PONT SUR LA BRAGUE - garde-corps****1**

**GÉNÉRAL****Unité de gestion :** Méditerranée Est**Code :** CER\_PHE06\_S\_0130**Date de mise à jour :** 04/07/2016**Auteur :** Cerema Méditerranée

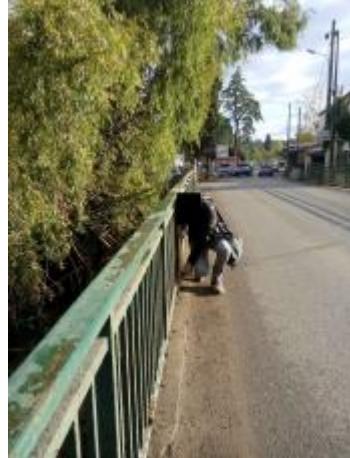
Photo PHE - Auteur : Commune d'Antibes

**3 Octobre 2015**Nature de l'inondation : **Débordement de cours d'eau**Altitude calculée de l'eau : **9.38 m**Nature du repère : **Laisse d'inondation****Commentaires :** amas de branche visibles sur le garde corps - EC-Brague-2 hauteur mesurée 0.2m**GÉNÉRAL****Code :** CER\_PHE06\_R\_0130\_01**Date de mise à jour :****Auteur :** Cerema Méditerranée

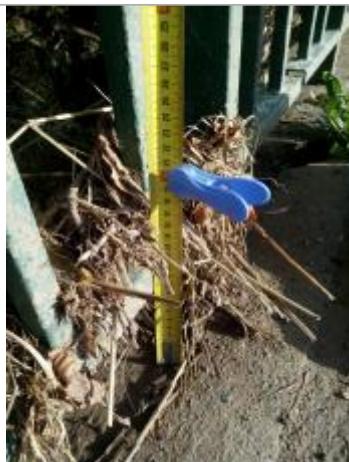
Photo PHE - Auteur : Commune d'Antibes

**MARQUE****Maximum de l'inondation :** Non renseigné**Visibilité :** Non renseigné**État du repère :** Non renseigné**Pérennité :** Aucune**Repère calculé :** Non renseigné**PHEC :** Non renseigné**SOURCE DE REPÉRAGE : RELEVÉ PHE COMMUNE D'ANTIBES - 06/10/2015****Type de repérage :** Campagne de terrain post-inondation  
**Organisme :** Commune d'Antibes**RELEVÉ PHE - 06/10/2015****Méthode :** Non renseigné**Commentaires sur le niveling :** Complément niveling ATM juin 2016**Référence nivélée :** Autre type de référence**Description référence du repère :** sur le pont**Système altimétrique :** NGF IGN 1969 (système normal)**Altitude de la référence (en m) :** 9.180 m**Différence entre le niveau d'eau et la référence (en m) :** 0.200 m**Altitude calculée de l'eau (en m) :** 9.38
