Commune : **ANTIBES**

## CHEMIN DE LA VALMASQUE - mur en bord de chaussée

**Code :** CER\_PHE06\_S\_0304

**Code :** CER\_PHE06\_R\_0304\_01

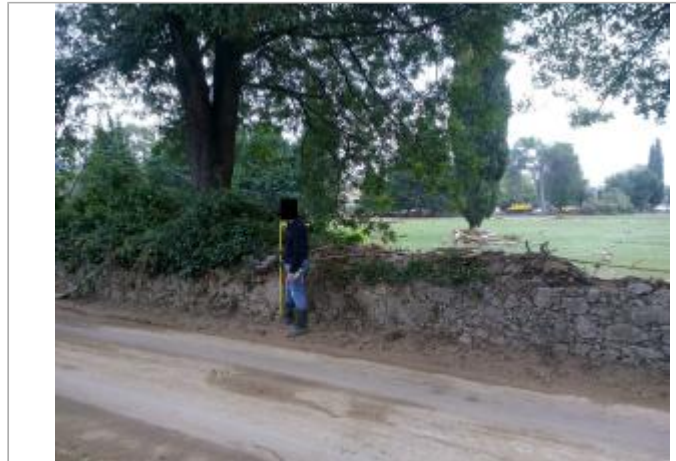
Photo PHE - Auteur : Commune d'Antibes

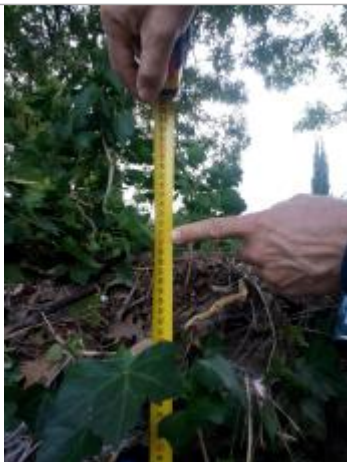
Altitude calculée de l'eau : **12.21 m**

**Commentaires :** amas de brindilles visibles sur le muret - EC-VALMASQUE-21 hauteur mesurée 1.11

**Différence entre le niveau d'eau et la référence (en m) :** 1.110 m

Photo PHE - Auteur : Commune d'Antibes
