Commune : **ANTIBES****CHEMIN DE LA VALMASQUE - mur en bord de chaussée****Commentaires** : Cours d'eau : VALMASQUE**1** Repère(s) sur le site**GÉNÉRAL****Unité de gestion** : Méditerranée Est**Code** : CER_PHE06_S_0304**Date de mise à jour** : 04/07/2016**Auteur** : Cerema Méditerranée

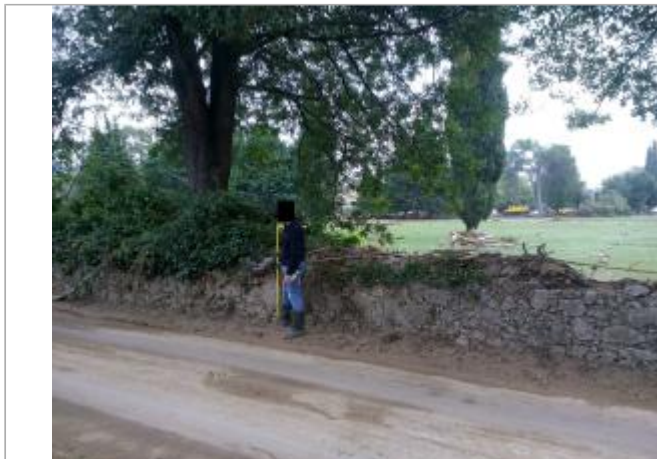
Photo PHE - Auteur : Commune d'Antibes

**3 Octobre 2015**Altitude calculée de l'eau : **12.21 m**Nature de l'inondation : **Débordement de cours d'eau**Nature du repère : **Laisse d'inondation****Commentaires** : amas de brindilles visibles sur le muret - EC-VALMASQUE-21 hauteur mesurée 1.11**GÉNÉRAL****Code** : CER_PHE06_R_0304_01**Date de mise à jour** :**Auteur** : Cerema Méditerranée
