Commune : **ANTIBES****CHEMIN DE LA VALMASQUE - mur en bord de chaussée****Commentaires** : Cours d'eau : VALMASQUE**1** Repère(s) sur le site**GÉNÉRAL****Unité de gestion** : Méditerranée Est**Code** : CER\_PHE06\_S\_0304**Date de mise à jour** : 04/07/2016**Auteur** : Cerema Méditerranée

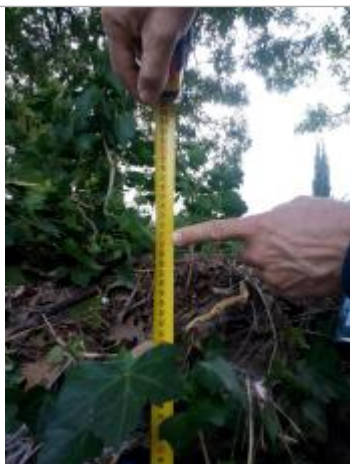
Photo PHE - Auteur : Commune d'Antibes

**3 Octobre 2015**Altitude calculée de l'eau : **12.21 m**Nature de l'inondation : **Débordement de cours d'eau**Nature du repère : **Laisse d'inondation****Commentaires** : amas de brindilles visibles sur le muret - EC-VALMASQUE-21 hauteur mesurée 1.11**GÉNÉRAL****Code** : CER\_PHE06\_R\_0304\_01**Date de mise à jour** :**Auteur** : Cerema Méditerranée
