Commune : ANTIBES

## CHEMIN DE LA VALMASQUE - muret longeant la chaussée

Commentaires : Cours d'eau : VALMASQUE

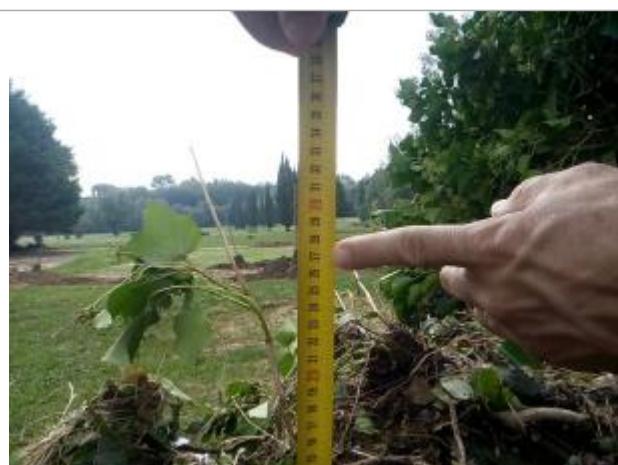
Photo PHE - Auteur : Commune d'Antibes

Commentaires : amas de branches visibles au-dessus du muret - EC-BRAGUE-26b hauteur mesurée 0.30m

Altitude calculée de l'eau : **12.22 m**Nature du repère : **Laisse d'inondation**

**Méthode :** Non renseigné**Commentaires sur le nivelllement :** Complément nivellation ATM juin 2016**Référence nivélée :** Autre type de référence**Système altimétrique :** NGF IGN 1969 (système normal)**Altitude de la référence (en m) :** 11.920 m**Différence entre le niveau d'eau et la référence (en m) :** 0.300 m**Altitude calculée de l'eau (en m) :** 12.22
