Commune : ANTIBES

CHEMIN DE MILLOT - clôture grillagée #1

Code : CER_PHE06_S_0261

Code : CER_PHE06_R_0261_01

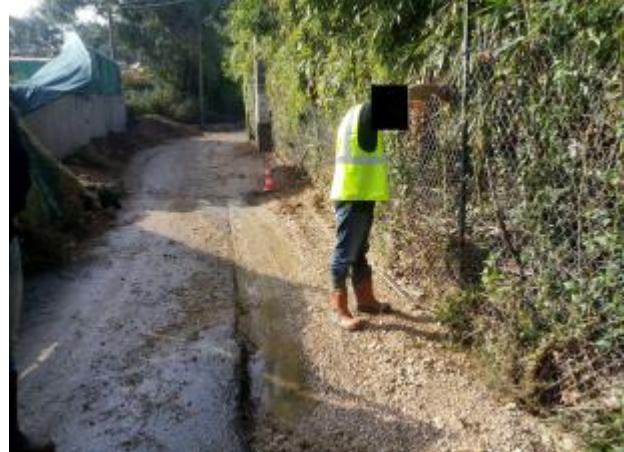
Photo PHE - Auteur : Commune d'Antibes

Commentaires : Cours d'eau : MAYMES

Repère(s) sur le site

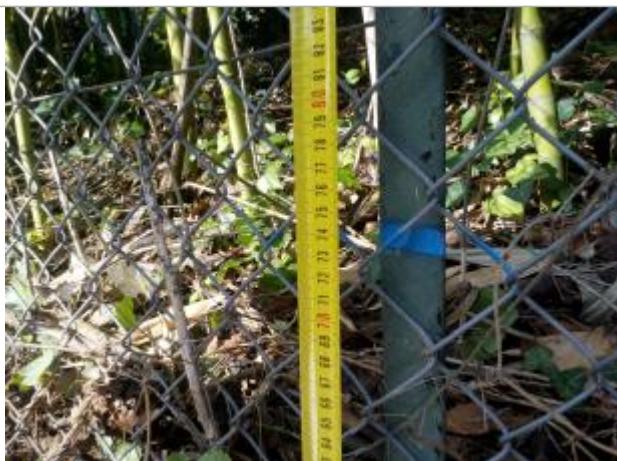
Photo PHE - Auteur : Commune d'Antibes

Nature du repère : Laisse d'inondation

Commentaires : amas de brindilles sur le grillage - EC-MAYMES-6 hauteur mesurée 0.74

Différence entre le niveau d'eau et la référence (en m) : 0.740 m

Altitude calculée de l'eau (en m) : 30.25
