Commune : ANTIBES

## CHEMIN DE SAINT CLAUDE - amont passage à gué PapyMamy - mur grillage

Commentaires : Cours d'eau : LAVAL

**Unité de gestion :** Méditerranée Est**Code :** CER\_PHE06\_S\_0239**Date de mise à jour :** 04/07/2016**Auteur :** Cerema Méditerranée

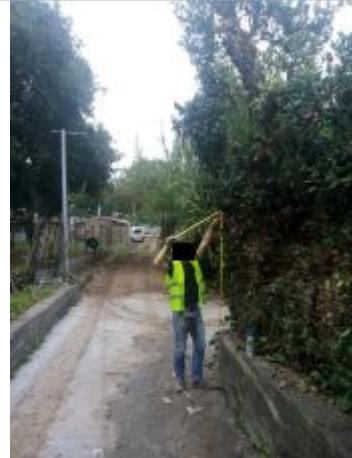
Photo PHE - Auteur : Commune d'Antibes

**3 Octobre 2015**Nature de l'inondation : **Débordement de cours d'eau****Commentaires :** amas de brindilles sur la clôture - EC-LAVAL-23 hauteur mesurée 2.05

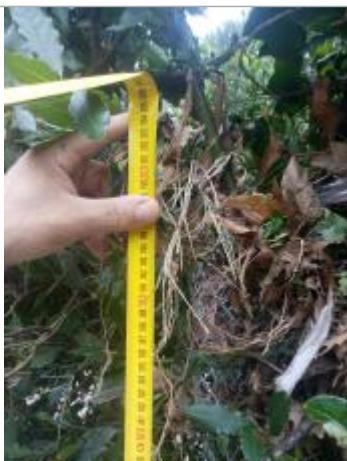
Photo PHE - Auteur : Commune d'Antibes

Altitude calculée de l'eau : **64.68 m**Nature du repère : **Laisse d'inondation**

**Méthode :** Non renseigné**Commentaires sur le niveling :** Complément niveling ATM juin 2016**Référence nivélée :** Autre type de référence**Description référence du repère :** niveau sol**Système altimétrique :** NGF IGN 1969 (système normal)**Altitude de la référence (en m) :** 62.630 m**Différence entre le niveau d'eau et la référence (en m) :** 2.050 m**Altitude calculée de l'eau (en m) :** 64.68
