CHEMIN DE SAINT MAYMES - clôture grillagée le long de la chaussée #1

Code: CER PHE06 S 0268 **Date de mise à jour :** 04/07/2016

3 Octobre 2015

Nature de l'inondation : Débordement de cours d'eau

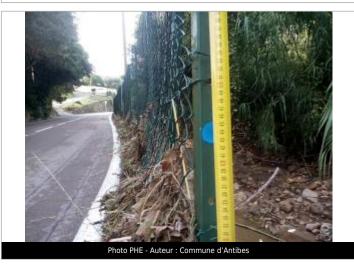
Code: CER_PHE06_R_0268_01

Altitude calculée de l'eau : 40.93 m

Nature du repère : Laisse d'inondation

Commentaires: amas de brindilles visibles sur le grillage - EC-MAYMES-9 hauteur mesurée 0.44
