Commune : **ANTIBES**

## CHEMIN DE SAINT MAYMES - clôture grillagée le long de la chaussée #1

Code : CER\_PHE06\_S\_0268

**SOURCE DE REPÉRAGE : RELEVÉ PHE COMMUNE D'ANTIBES - 06/10/2015**

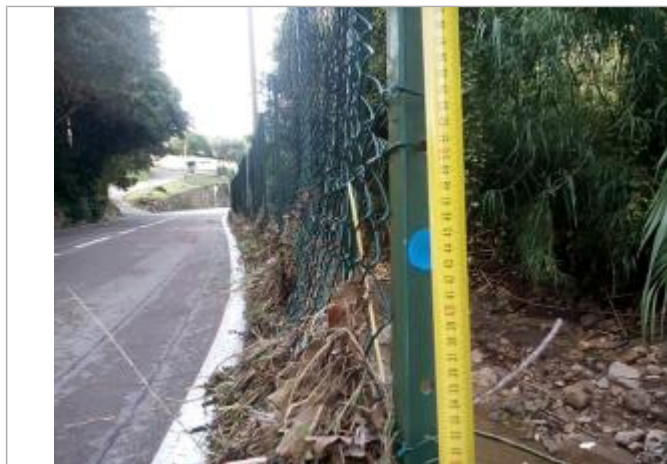
Photo PHE - Auteur : Commune d'Antibes

Commentaires : amas de brindilles visibles sur le grillage - EC-MAYMES-9 hauteur mesurée 0.44

Différence entre le niveau d'eau et la référence (en m) : 0.440 m

Altitude calculée de l'eau (en m) : 40.93
