Commune : ANTIBES

CHEMIN DE SAINT MAYMES - clôture grillagée le long de la chaussée #2

Code: CER PHE06 S 0269 **Date de mise à jour :** 04/07/2016

3 Octobre 2015

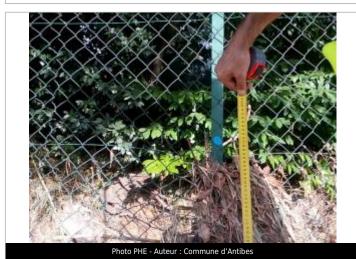
Code: CER_PHE06_R_0269_01 Auteur : Cerema Méditerranée

Altitude calculée de l'eau : 39.47 m

Nature du repère : Laisse d'inondation

Commentaires: amas de brindilles visibles sur le grillage - EC-MAYMES-91 hauteur mesurée 0.9m

Différence entre le niveau d'eau et la référence (en m) : 0.900 m
