Commune : ANTIBES

CHEMIN DE SAINT MAYMES - clôture grillagée le long de la chaussée #2

Unité de gestion : Méditerranée Est**Code :** CER_PHE06_S_0269**Date de mise à jour :** 04/07/2016**Auteur :** Cerema Méditerranée

Code : CER_PHE06_R_0269_01**Date de mise à jour :****Auteur :** Cerema Méditerranée

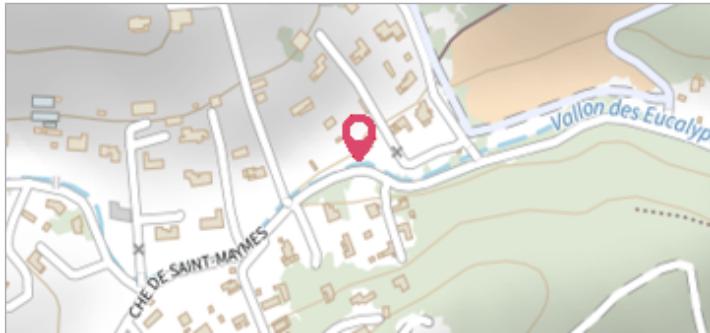
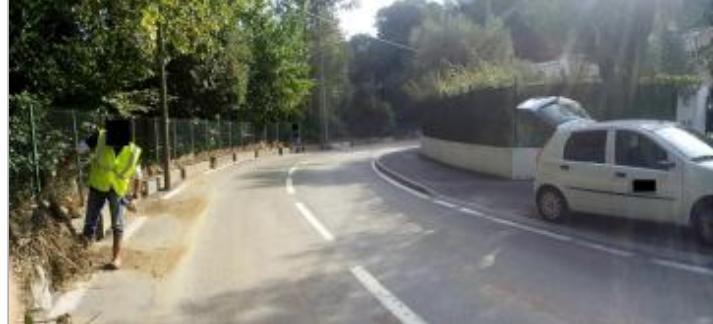
Photo PHE - Auteur : Commune d'Antibes

Commentaires : Cours d'eau : MAYMES

Commentaires : amas de brindilles visibles sur le grillage - EC-MAYMES-91 hauteur mesurée 0.9m

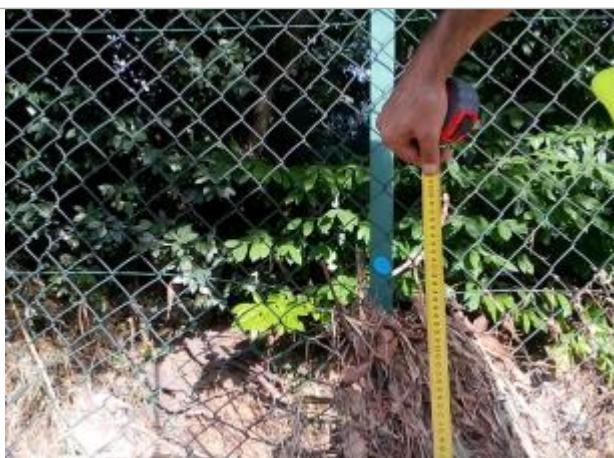
Photo PHE - Auteur : Commune d'Antibes

Altitude calculée de l'eau : **39.47 m**Nature du repère : **Laisse d'inondation**

Méthode : Non renseigné**Commentaires sur le nivelllement :** Complément nivellation ATM juin 2016**Référence nivélée :** Autre type de référence**Système altimétrique :** NGF IGN 1969 (système normal)**Altitude de la référence (en m) :** 38.570 m**Différence entre le niveau d'eau et la référence (en m) :** 0.900 m**Altitude calculée de l'eau (en m) :** 39.47
