Commune : **ANTIBES**

## CHEMIN DE SAINT MAYMES - clôture grillagée le long de la chaussée #3

Code : CER\_PHE06\_S\_0270

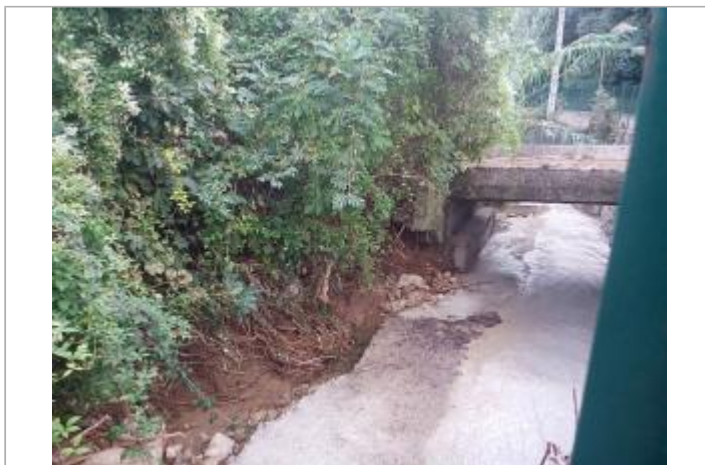
Photo PHE - Auteur : Commune d'Antibes

Commentaires : amas de brindilles visibles sur le grillage - EC-MAYMES-92 hauteur mesurée 0.97

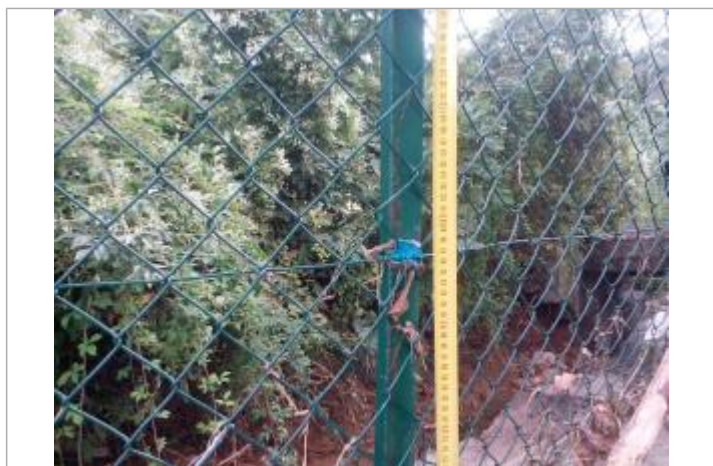
Différence entre le niveau d'eau et la référence (en m) : 0.970 m

Photo PHE - Auteur : Commune d'Antibes
