Commune : **ANTIBES**

CHEMIN DE SAINT MAYMES - clôture grillagée le long de la chaussée #3

Code : CER_PHE06_S_0270

SOURCE DE REPÉRAGE : RELEVÉ PHE COMMUNE D'ANTIBES - 06/10/2015

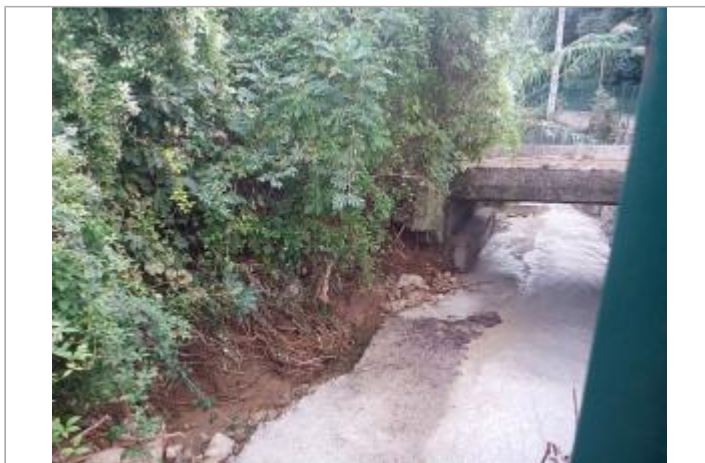
Photo PHE - Auteur : Commune d'Antibes

Commentaires : amas de brindilles visibles sur le grillage - EC-MAYMES-92 hauteur mesurée 0.97

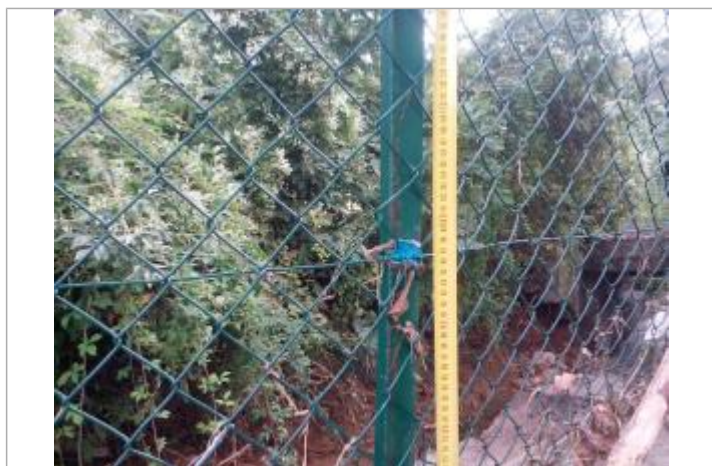
Photo PHE - Auteur : Commune d'Antibes

Différence entre le niveau d'eau et la référence (en m) : 0.970 m

Altitude calculée de l'eau (en m) : 38.448
