Commune : ANTIBES

CHEMIN DE SAINT MAYMES - clôture grillagée le long de la chaussée #3

Unité de gestion : Méditerranée Est**Code :** CER_PHE06_S_0270**Date de mise à jour :** 04/07/2016**Auteur :** Cerema Méditerranée

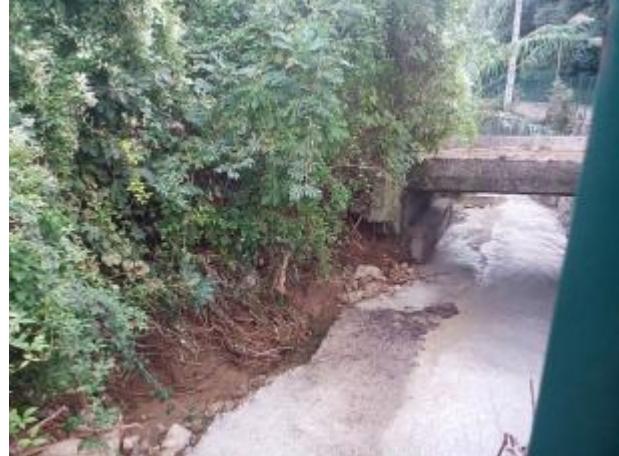
Photo PHE - Auteur : Commune d'Antibes

Commentaires : amas de brindilles visibles sur le grillage - EC-MAYMES-92 hauteur mesurée 0.97

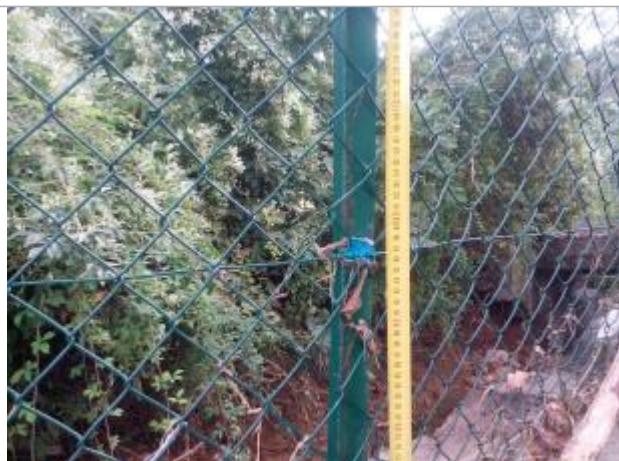
Photo PHE - Auteur : Commune d'Antibes

**3 Octobre 2015**Nature de l'inondation : **Débordement de cours d'eau**Altitude calculée de l'eau : **38.448 m**Nature du repère : **Laisse d'inondation**
