Commune : ANTIBES

CHEMIN DE SAINT MAYMES - grillage le long du transformateur

Commentaires : Cours d'eau : MAYMES

Code : CER_PHE06_S_0266

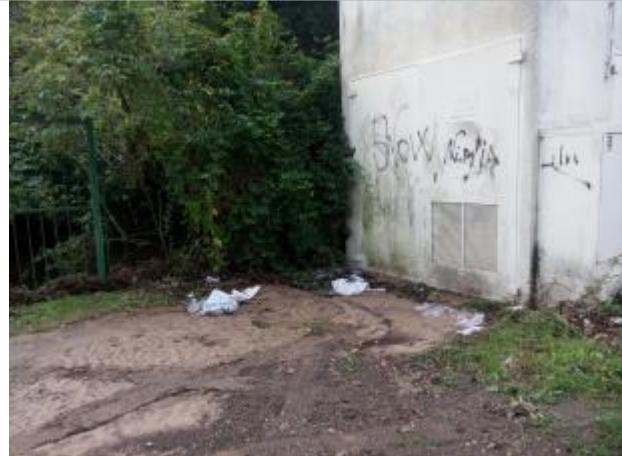
Photo PHE - Auteur : Commune d'Antibes

Altitude calculée de l'eau : **36.05 m**

Nature du repère : Laisse d'inondation

Commentaires : amas de brindilles sur la clôture - EC-MAYMES-78
