Commune : **ANTIBES**

## CHEMIN DE SAINT MAYMES - Mur entrée résidence

Code : CER\_PHE06\_S\_0267

**3 Octobre 2015**

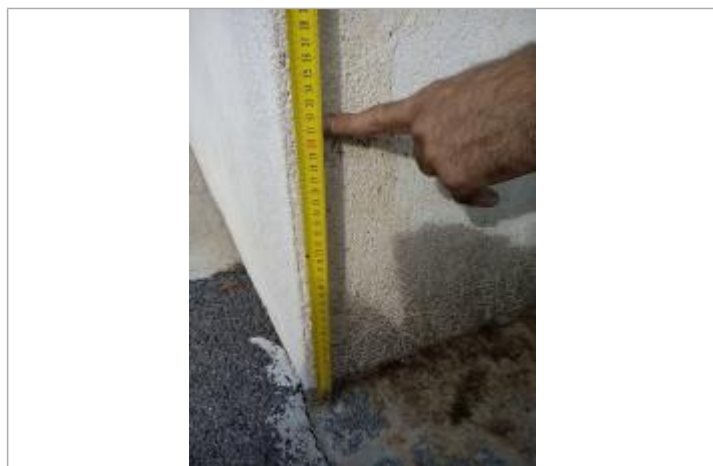
Photo PHE - Auteur : Commune d'Antibes

Commentaires : traces visibles sur le mur - EC-MAYMES-12 hauteur mesurée 0.32

Différence entre le niveau d'eau et la référence (en m) : 0.320 m

Altitude calculée de l'eau (en m) : 45.78
