Commune : **ANTIBES**

CHEMIN DE SAINT MAYMES - Ponceau

Commentaires : Cours d'eau : MAYMES

Code : CER_PHE06_S_0264

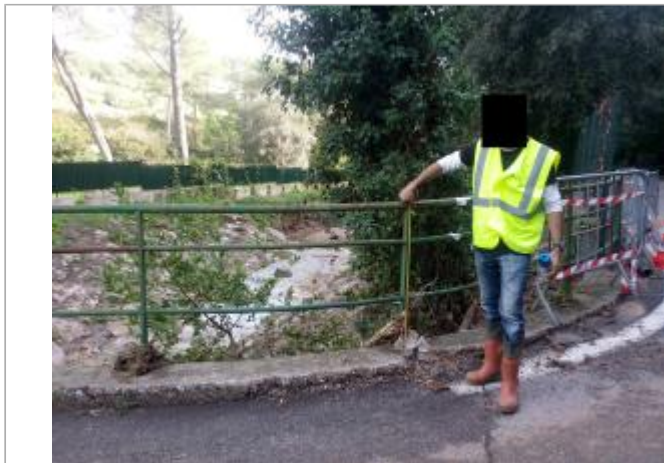
Photo PHE - Auteur : Commune d'Antibes

Commentaires : amas de branches visibles sur le garde corps - EC-MAYMES-7 hauteur mesurée 0.34

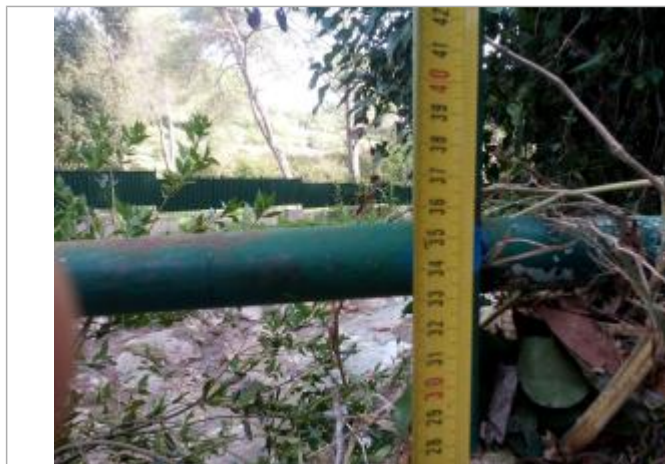
Photo PHE - Auteur : Commune d'Antibes

Différence entre le niveau d'eau et la référence (en m) : 0.340 m

Altitude calculée de l'eau (en m) : 36.97
