Commune : ANTIBES

CHEMIN DE SAINT MAYMES - Ponceau

Unité de gestion : Méditerranée Est**Code :** CER_PHE06_S_0264**Date de mise à jour :** 04/07/2016**Auteur :** Cerema Méditerranée

**3 Octobre 2015**Nature de l'inondation : **Débordement de cours d'eau**Altitude calculée de l'eau : **36.97 m**Nature du repère : **Laisse d'inondation**

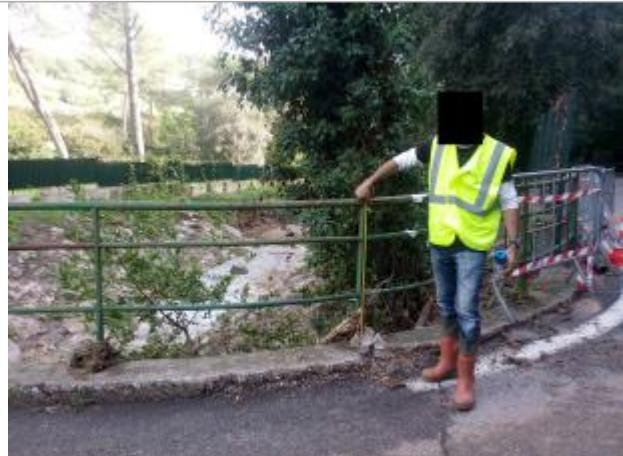
Photo PHE - Auteur : Commune d'Antibes

Commentaires : amas de branches visibles sur le garde corps - EC-MAYMES-7 hauteur mesurée 0.34

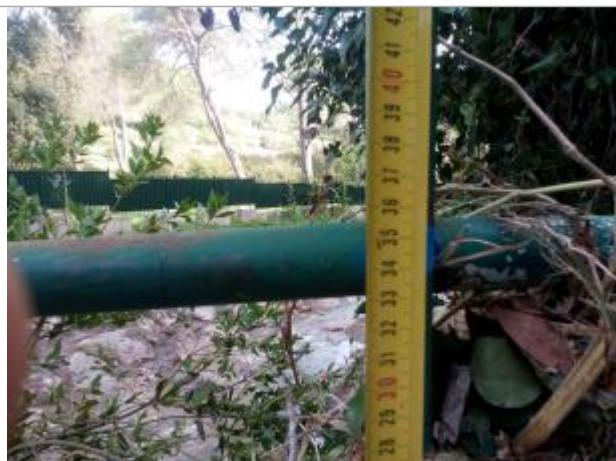
Photo PHE - Auteur : Commune d'Antibes

Méthode : Non renseigné**Commentaires sur le nivelllement :** Complément nivelllement ATM juin 2016**Référence nivellée :** Autre type de référence**Système altimétrique :** NGF IGN 1969 (système normal)**Altitude de la référence (en m) :** 36.630 m**Différence entre le niveau d'eau et la référence (en m) :** 0.340 m**Altitude calculée de l'eau (en m) :** 36.97
