Commune : **ANTIBES****CHEMIN DE SAINT MAYMES - PONT SUR LE MAYMES - muret sur le pont****Commentaires** : Cours d'eau : MAYMES**1**

**GÉNÉRAL****Unité de gestion** : Méditerranée Est**Code** : CER\_PHE06\_S\_0272**Date de mise à jour** : 04/07/2016**Auteur** : Cerema Méditerranée

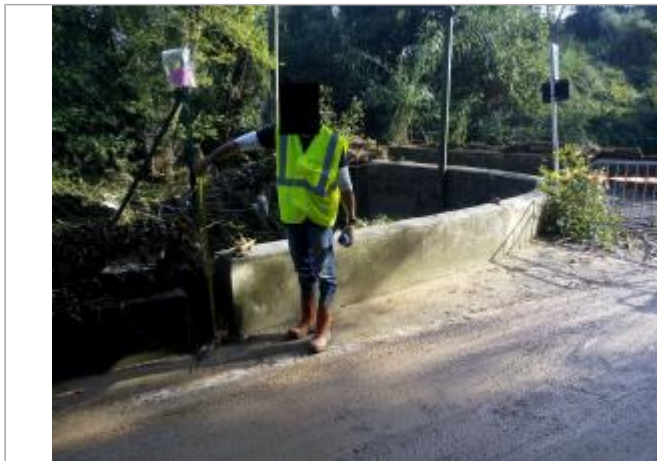
Photo PHE - Auteur : Commune d'Antibes

**3 Octobre 2015**Altitude calculée de l'eau : **32.49 m**Nature de l'inondation : **Débordement de cours d'eau**Nature du repère : **Laisse d'inondation****Commentaires** : amas de brindilles sur le grillage - EC-MAYMES-4 hauteur mesurée 0.9m**GÉNÉRAL****Code** : CER\_PHE06\_R\_0272\_01**Date de mise à jour** :**Auteur** : Cerema Méditerranée

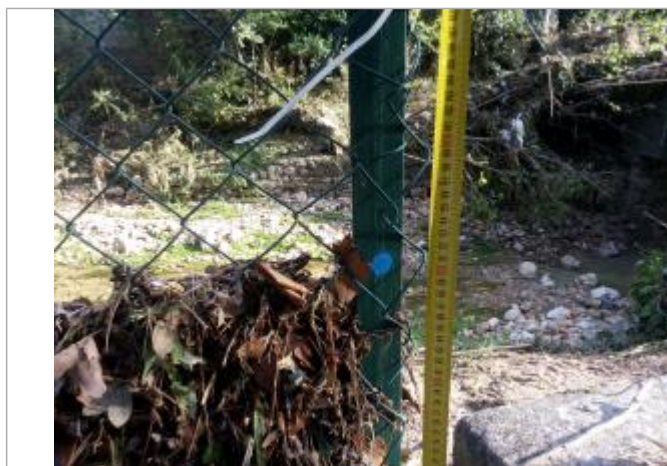
Photo PHE - Auteur : Commune d'Antibes
