Commune : **ANTIBES**

## CHEMIN DE SAINT MAYMES - trottoir #1

Code : CER\_PHE06\_S\_0263

## 3 Octobre 2015

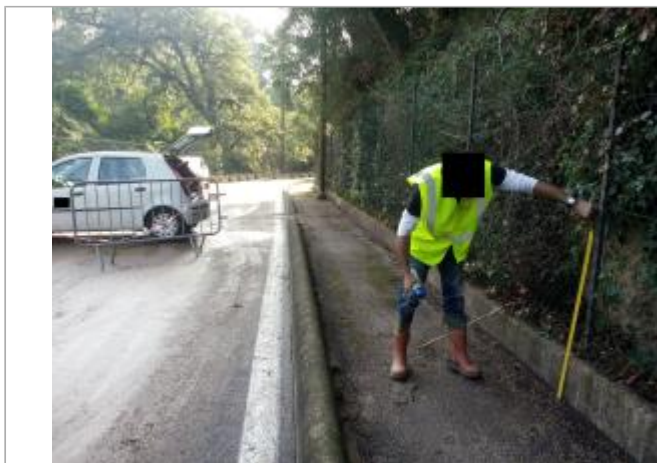
Photo PHE - Auteur : Commune d'Antibes

Commentaires : amas de brindilles sur le grillage et marque bleue - EC-MAYMES-3 hauteur mesurée 0.62

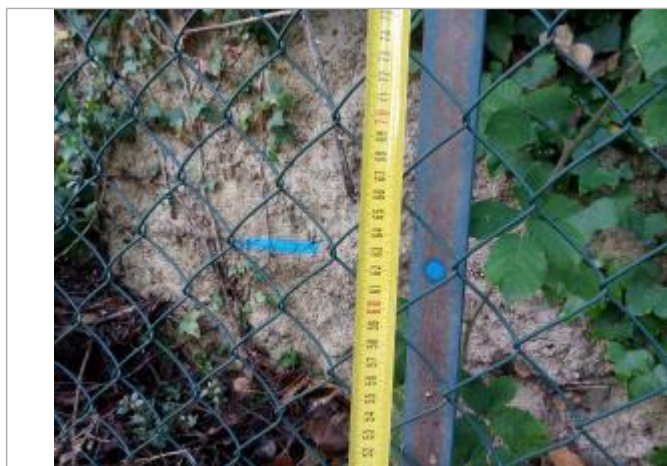
Photo PHE - Auteur : Commune d'Antibes

Nature du repère : **Laisse d'inondation**

Différence entre le niveau d'eau et la référence (en m) : 0.620 m

Altitude calculée de l'eau (en m) : 29.79
