Commune : ANTIBES

## CHEMIN DE SAINT MAYMES - trottoir #1

Commentaires : Cours d'eau : MAYMES

**Unité de gestion :** Méditerranée Est**Code :** CER\_PHE06\_S\_0263**Date de mise à jour :** 04/07/2016**Auteur :** Cerema Méditerranée

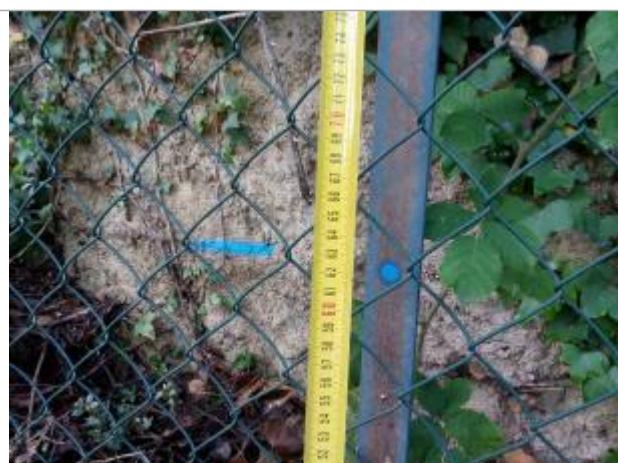
Photo PHE - Auteur : Commune d'Antibes

Commentaires : amas de brindilles sur le grillage et marque bleue - EC-MAYMES-3 hauteur mesurée 0.62

Altitude calculée de l'eau : **29.79 m**Nature du repère : **Laisse d'inondation**
