Commune : **ANTIBES**

CHEMIN DE SAINT MAYMES - trottoir #2

Code : CER_PHE06_S_0265

SOURCE DE REPÉRAGE : RELEVÉ PHE COMMUNE D'ANTIBES - 06/10/2015

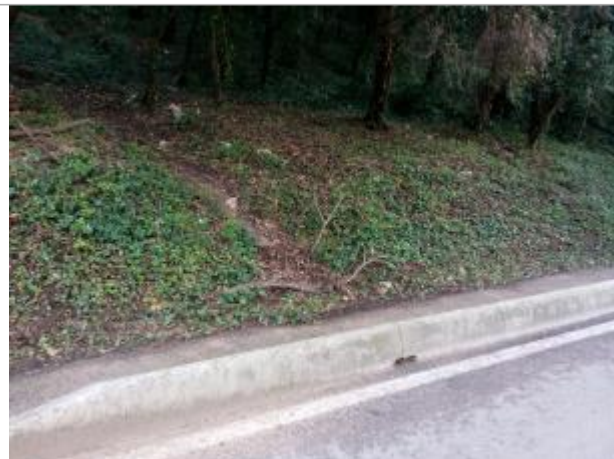
Photo PHE - Auteur : Commune d'Antibes

Nature de l'inondation : **Débordement de cours d'eau**

Nature du repère : **Laisse d'inondation**

Commentaires : brindilles visibles sur le trottoir - EC-MAYMES-81 hauteur mesurée 0.10m
