Commune : **ANTIBES****CHEMIN DE SAINT MAYMES - trottoir #3****Commentaires** : Cours d'eau : MAYMES**1** Repère(s) sur le site**GÉNÉRAL****Unité de gestion** : Méditerranée Est**Code** : CER\_PHE06\_S\_0271**Date de mise à jour** : 04/07/2016**Auteur** : Cerema Méditerranée

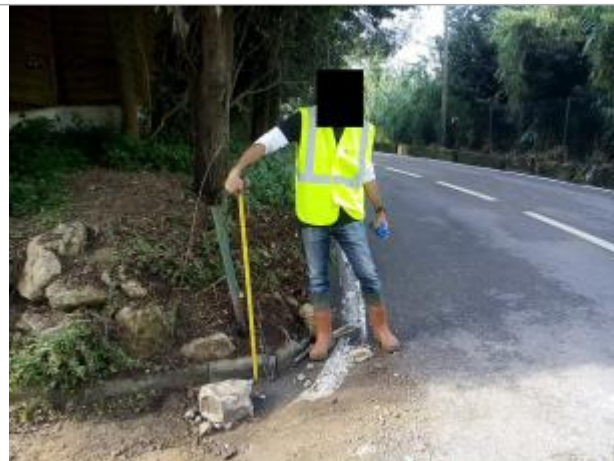
Photo PHE - Auteur : Commune d'Antibes

**3 Octobre 2015**Altitude calculée de l'eau : **40.75 m**Nature de l'inondation : **Débordement de cours d'eau**Nature du repère : **Laisse d'inondation****Commentaires** : amas de brindilles visibles sur le trottoir - EC-MAYMES-10 hauteur mesurée 0.79**GÉNÉRAL****Code** : CER\_PHE06\_R\_0271\_01**Date de mise à jour** :**Auteur** : Cerema Méditerranée

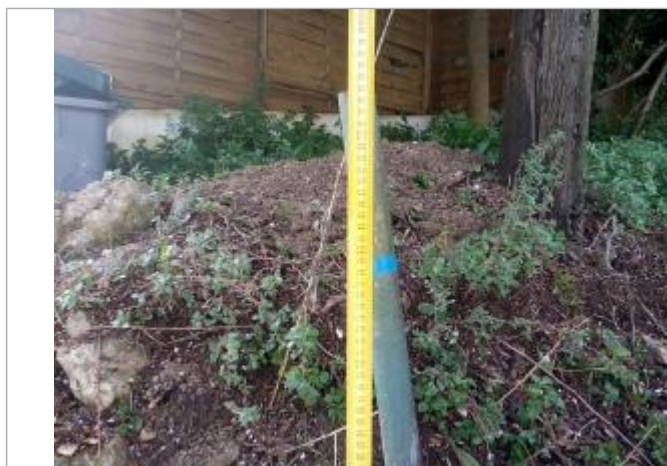
Photo PHE - Auteur : Commune d'Antibes

**MARQUE****Maximum de l'inondation** : Non renseigné**Visibilité** : Non renseigné**État du repère** : Non renseigné**Pérennité** : Aucune**Repère calculé** : Non renseigné**PHEC** : Non renseigné**SOURCE DE REPÉRAGE : RELEVÉ PHE COMMUNE D'ANTIBES - 06/10/2015****Type de repérage** : Campagne de terrain post-inondation**Organisme(s)** : Commune d'Antibes**RELEVÉ PHE - 06/10/2015****Méthode** : Non renseigné**Commentaires sur le nivellement** : Complément nivellement ATM juin 2016**Référence nivelée** : Autre type de référence**Système altimétrique** : NGF IGN 1969 (système normal)**Altitude de la référence (en m)** : 39.960 m**Différence entre le niveau d'eau et la référence (en m)** : 0.790 m**Altitude calculée de l'eau (en m)** : 40.75
