Commune : ANTIBES

CHEMIN DE VALLAURIS - muret de clôture #2

Commentaires : Cours d'eau : MAYMES

Unité de gestion : Méditerranée Est**Code :** CER_PHE06_S_0274**Date de mise à jour :** 04/07/2016**Auteur :** Cerema Méditerranée

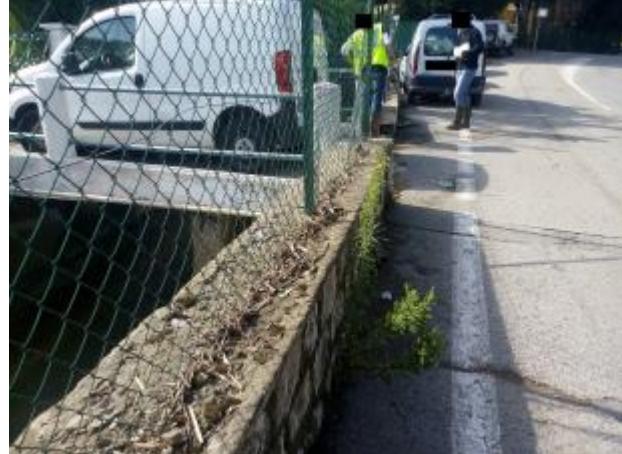
Photo PHE - Auteur : Commune d'Antibes

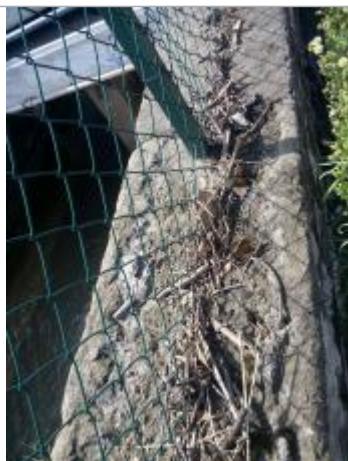
Commentaires : traces de brindilles visibles sur le muret - EC-MAYMES-212 hauteur mesurée 0m

Photo PHE - Auteur : Commune d'Antibes

Méthode : Non renseigné**Commentaires sur le niveling :** Complément niveling ATM juin 2016**Référence nivélée :** Autre type de référence**Description référence du repère :** niveau haut de muret**Système altimétrique :** NGF IGN 1969 (système normal)**Altitude de la référence (en m) :** 7.700 m**Différence entre le niveau d'eau et la référence (en m) :** 0.000 m**Altitude calculée de l'eau (en m) :** 7.7
