Commune : **ANTIBES****CHEMIN DE VALLAURIS - muret de clôture #2****Commentaires** : Cours d'eau : MAYMES**1**

**GÉNÉRAL****Unité de gestion** : Méditerranée Est**Code** : CER\_PHE06\_S\_0274**Date de mise à jour** : 04/07/2016**Auteur** : Cerema Méditerranée

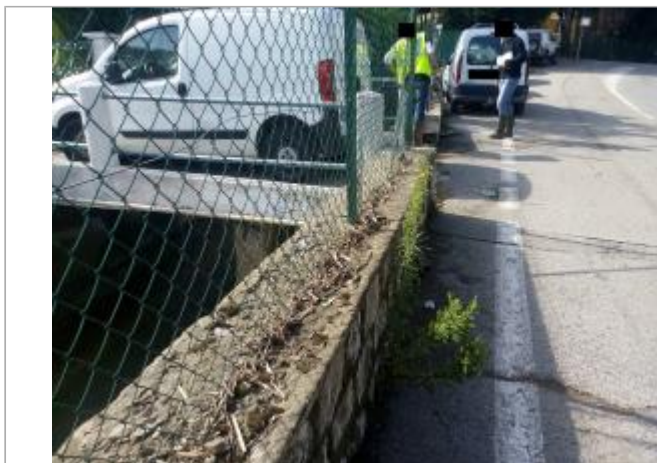
Photo PHE - Auteur : Commune d'Antibes

**3 Octobre 2015**Altitude calculée de l'eau : **7.7 m**Nature de l'inondation : **Débordement de cours d'eau**Nature du repère : **Laisse d'inondation****Commentaires** : traces de brindilles visibles sur le muret - EC-MAYMES-212 hauteur mesurée 0m**GÉNÉRAL****Code** : CER\_PHE06\_R\_0274\_01**Date de mise à jour** :**Auteur** : Cerema Méditerranée
