Commune : ANTIBES

Rivière : La Brague

CHEMIN DU PONT ROMAIN - PONT ROMAIN - face amont du pont RG**1**

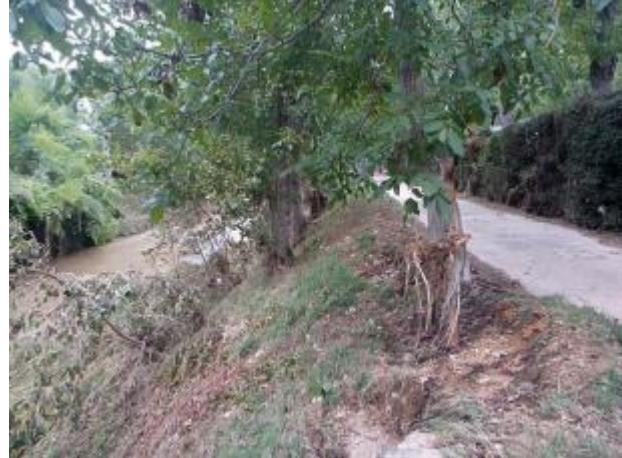
Photo PHE - Auteur : Commune d'Antibes

**3 Octobre 2015**Nature de l'inondation : **Débordement de cours d'eau**Nature du repère : **Laisse d'inondation****Commentaires :** amas de branches visibles sur la végétation - EC-BRAGUE-163**GÉNÉRAL****Code :** CER_PHE06_R_0165_01**Date de mise à jour :****Auteur :** Cerema Méditerranée
