Commune : ANTIBES

Rivière : La Brague

CHEMIN DU PONT ROMAIN - PONT ROMAIN - face aval du pont**1**Repère(s) sur
le site**GÉNÉRAL****Unité de gestion :** Méditerranée Est**Code :** CER_PHE06_S_0164**Date de mise à jour :** 04/07/2016**Auteur :** Cerema Méditerranée

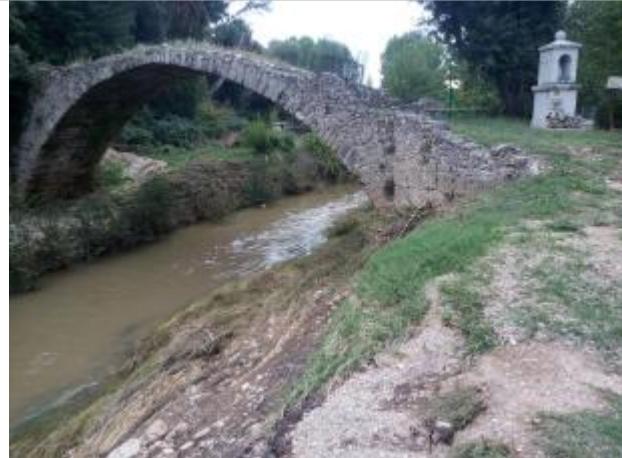
Photo PHE - Auteur : Commune d'Antibes

**3 Octobre 2015**Nature de l'inondation : **Débordement de cours d'eau**Nature du repère : **Laisse d'inondation****Commentaires :** amas de branches visibles contre le pont - EC-BRAGUE-160 hauteur mesurée 0m**GÉNÉRAL****Code :** CER_PHE06_R_0164_01**Date de mise à jour :****Auteur :** Cerema Méditerranée
