Commune : **ANTIBES**

Rivière : **La Brague**

**CHEMIN DU PONT ROMAIN - terrain en face du camping Pylône - clôture grillagée**

Code : CER\_PHE06\_S\_0157 Date de mise à jour : 04/07/2016

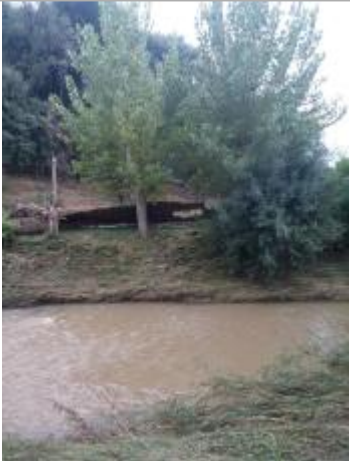
Photo PHE - Auteur : Commune d'Antibes

Nature du repère : **Laisse d'inondation**

**Commentaires** : traces de brindilles visibles sur le grillage - EC-BRAGUE-162
