Commune : ANTIBES

Rivière : La Brague

IMPASSE DE LA BRAGUE - garage privatif mesure a l'intérieur**1**

GÉNÉRAL**Unité de gestion :** Méditerranée Est**Code :** CER_PHE06_S_0176**Date de mise à jour :** 04/07/2016**Auteur :** Cerema Méditerranée

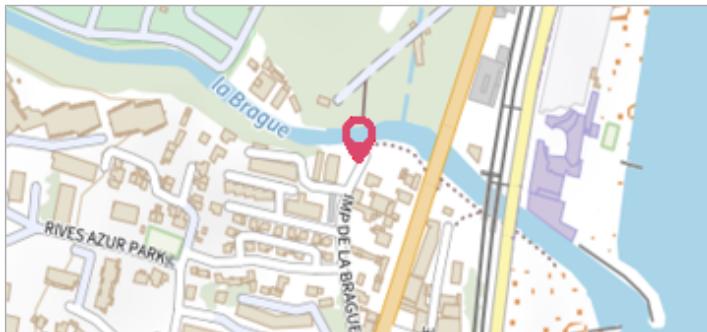
Altitude calculée de l'eau : **non déterminé**Nature du repère : **Laisse d'inondation****Commentaires :** traces visibles sur le mur - R5B**GÉNÉRAL****Code :** CER_PHE06_R_0176_01**Date de mise à jour :****Auteur :** Cerema Méditerranée
