Commune : ANTIBES

ROUTE DE GRASSE - bâtiment RENAULT - façade du bâtiment

Code : CER_PHE06_S_0242

SOURCE DE REPÉRAGE : RELEVÉ PHE COMMUNE D'ANTIBES - 06/10/2015

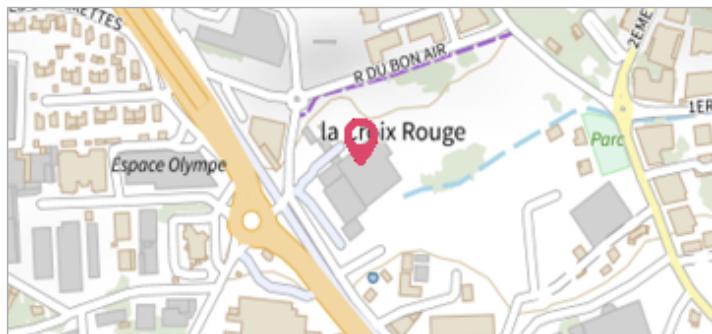
Altitude calculée de l'eau : **non déterminé**Nature du repère : **Laisse d'inondation**

Commentaires : traces visibles sur le mur - OP-LAVAL-1

Description référence du repère : niveau sol

Différence entre le niveau d'eau et la référence (en m) : 0.500 m
