Commune : **ANTIBES**

ROUTE DE GRASSE - bâtiment RENAULT - façade du bâtiment Renault Occasion

Code : CER_PHE06_S_0245

3 Octobre 2015

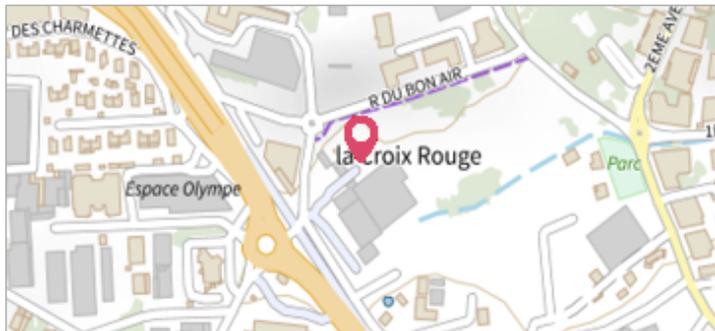
Nature du repère : **Laisse d'inondation**

Commentaires : traces visibles sur le mur - OP-LAVAL-4

Différence entre le niveau d'eau et la référence (en m) : 0.190 m
