Commune : ANTIBES

ROUTE DE GRASSE - bâtiment RENAULT - portail entrée Renault

Commentaires : Cours d'eau : LAVAL

Unité de gestion : Méditerranée Est**Code :** CER_PHE06_S_0243**Date de mise à jour :** 04/07/2016**Auteur :** Cerema Méditerranée

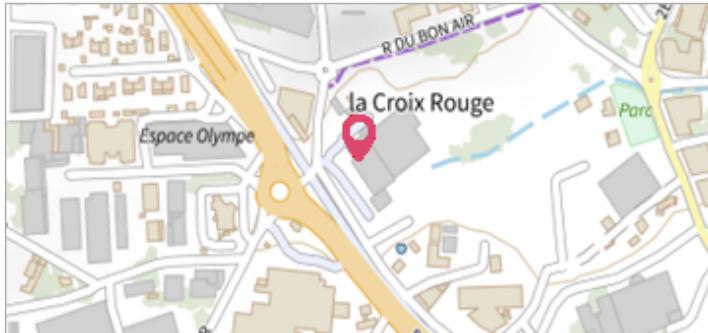
Commentaires : traces visibles sur le portail - OP-LAVAL-2

Altitude calculée de l'eau : **non déterminé**Nature du repère : **Laisse d'inondation**

Méthode : Non renseigné**Référence nivélée :** Autre type de référence**Description référence du repère :** niveau sol**Système altimétrique :** Système altimétrique inconnu**Différence entre le niveau d'eau et la référence (en m) :** 0.680 m
