Commune : **ANTIBES**

Rivière : **La Brague**

ROUTE DE NICE - bâtiment Le logis de la Brague - mur extérieur

Code : CER_PHE06_S_0200

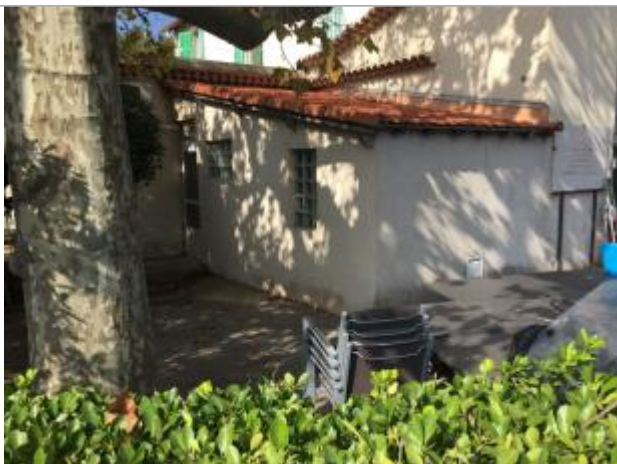
Commentaires : traces visibles sur le mur - hauteur mesurée 0.9m

Différence entre le niveau d'eau et la référence (en m) : 0.900 m

Altitude calculée de l'eau (en m) : 3.69

Photo PHE - Auteur : Generali
