Commune : **ANTIBES** | Rivière : **La Brague**

ROUTE DE NICE - RESTAURANT HACIENDA - façade restaurant

Unité de gestion : Méditerranée Est
 Code : CER_PHE06_S_0203 Date de mise à jour : 04/07/2016
 Auteur : Cerema Méditerranée

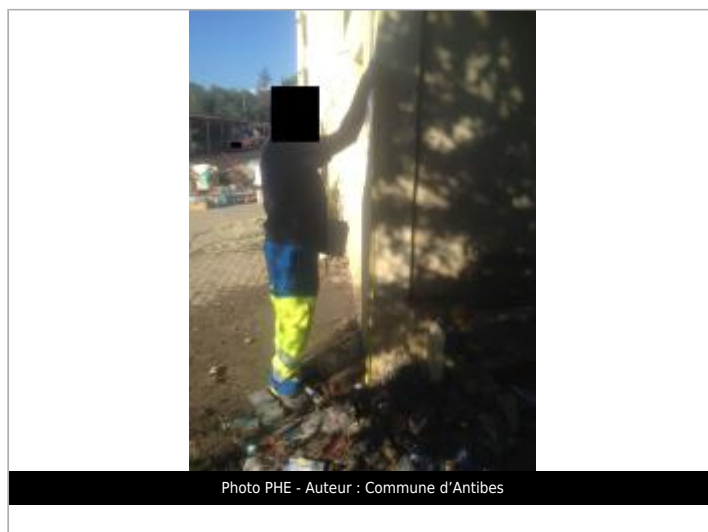
Commentaires : traces visibles sur la façade - R98 hauteur mesurée 1.73

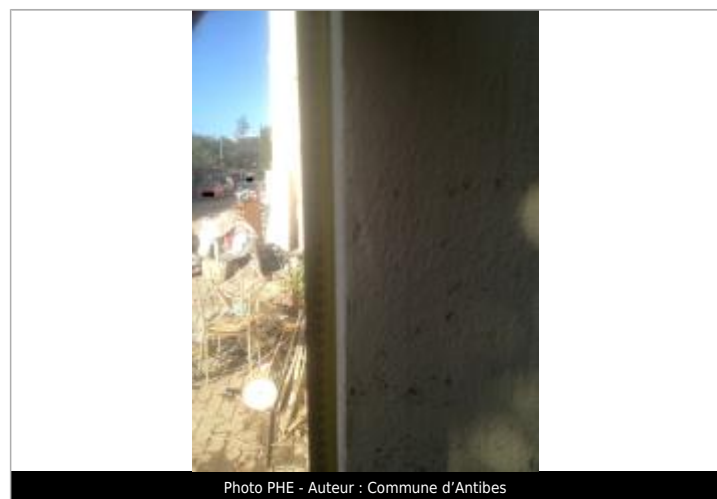
3 octobre 2015 Altitude calculée de l'eau : **3.53 m**

Méthode : Non renseigné
 Référence nivelée : Autre type de référence
 Description référence du repère : niveau sol
 Système altimétrique : NGF IGN 1969 (système normal)
 Altitude de la référence (en m) : 1.800 m
 Différence entre le niveau d'eau et la référence (en m) : 1.730 m
 Altitude calculée de l'eau (en m) : 3.53
