Commune : **ANTIBES**Rivière : **La Brague****ROUTE DE NICE - RESTAURANT LA BONNE AUBERGE - façade cour intérieure****1** Repère(s) sur le site**GÉNÉRAL**

Code : CER_PHE06_S_0204

3 octobre 2015

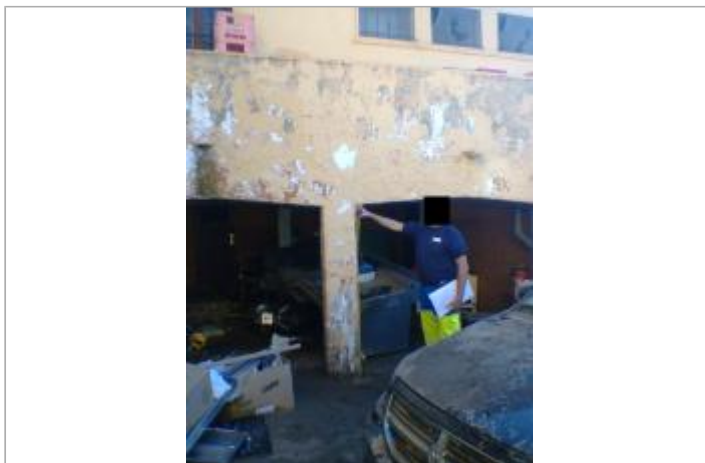
Photo PHE - Auteur : Commune d'Antibes

Nature de l'inondation : **Débordement de cours d'eau**Altitude calculée de l'eau : **3.7 m**Nature du repère : **Marque peinture ou encre****Commentaires** : traces visibles sur la façade - R101 hauteur mesurée 1.54**GÉNÉRAL**

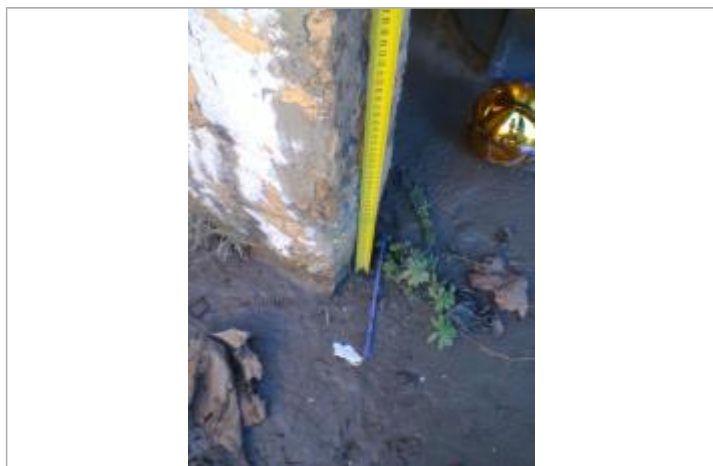
MARQUE**Maximum de l'inondation** : Non renseigné**Visibilité** : Non renseigné**État du repère** : Non renseigné**Pérennité** : Aucune**Repère calculé** : Non renseigné**PHEC** : Non renseigné**SOURCE DE REPÉRAGE : RELEVÉ PHE COMMUNE D'ANTIBES - 06/10/2015****Type de repérage** : Campagne de terrain post-inondation**Organisme(s)** : Commune d'Antibes**RELEVÉ PHE - 06/10/2015****Méthode** : Non renseigné**Référence nivelée** : Autre type de référence**Description référence du repère** : niveau sol**Système altimétrique** : NGF IGN 1969 (système normal)**Altitude de la référence (en m)** : 2.160 m**Différence entre le niveau d'eau et la référence (en m)** : 1.540 m**Altitude calculée de l'eau (en m)** : 3.7

Photo PHE - Auteur : Commune d'Antibes
