Commune : **MANDELIEU-LA-NAPOULE** | Rivière : **Le Riou de l'Argentière**

**AVENUE AUGUSTE RENOIR - GOLF - grillage le long du golf #1**

Unité de gestion : Méditerranée Est  
 Code : CER\_PHE06\_S\_0654 Date de mise à jour : 04/07/2016  
 Auteur : Cerema Méditerranée

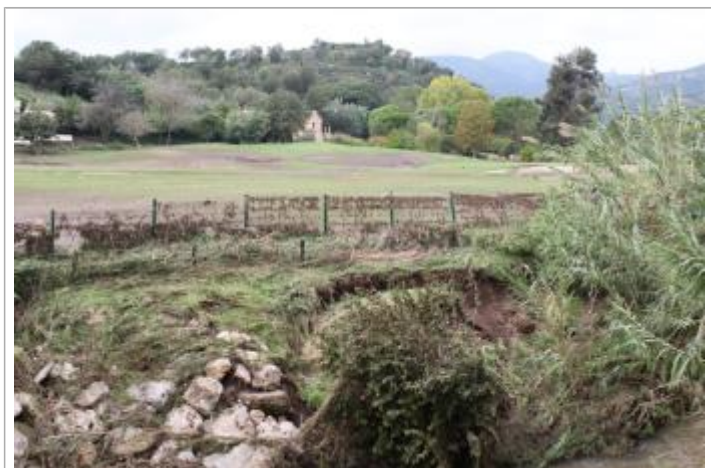
Photo PHE - Auteur : RTM

**3 octobre 2015**  
 Nature de l'inondation : **Débordement de cours d'eau** Nature du repère : **Laisse d'inondation**

Commentaires : traces de branchages visibles sur le grillage - le niveau maximal est au dessus du grillage
